## 滋賀県指定有形文化財

## 馬見岡綿向神社本殿の修理が行われました

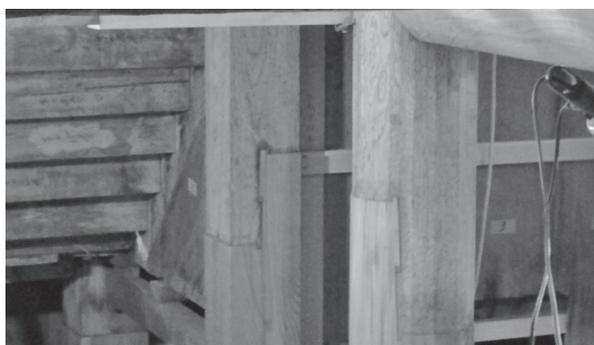
▲修理された柱

前述のとおり、宝永4年の完成以降、継続的に修理を行われていますが、経年による腐朽や損傷、さらにはシロアリの被害を受けていました。特に床や柱の損傷は、本殿が傾斜するなどの事態を引き起こしていました。

月5日～9月20日にかけて行われ、10月21日には修理報告会が行われました。今回の修理では腐朽あるいは破損した木部（柱など）の補修や取り替えを行い、床下にシロアリを防ぐ処理も行いました。また、経年劣化した扉の受け軸や金具の修繕なども行いました。
