日野町内に残る城跡を訪ねて

大規模な堀の跡が残る戦国時代の城跡

「佐久良城跡」

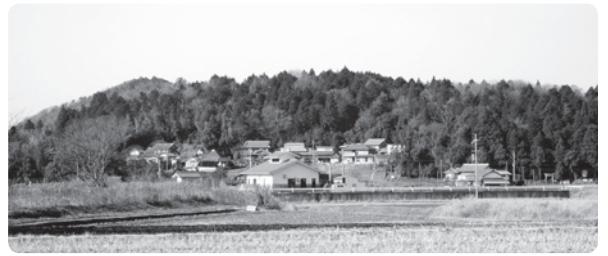
▲佐久良城跡全景 (佐久良)
